TORUŃ, 22.09.2025r.

RYZALIT KONSERWACJA I RESTAURACJA DZIEŁ SZTUKI KAROL NAWROCKI
UL. T. KOŚCIUSZKI 81/49
87-100 TORUŃ

PROGRAM PRAC KONSERWATORSKICH
ŚCIANA SCENY UKRZYŻOWANIA
NAD GŁÓWNYM OŁTARZEM POSOBOROWYM W KOŚCIELE
PW. MATKI BOŻEJ LORETAŃSKIEJ W WARSZAWIE

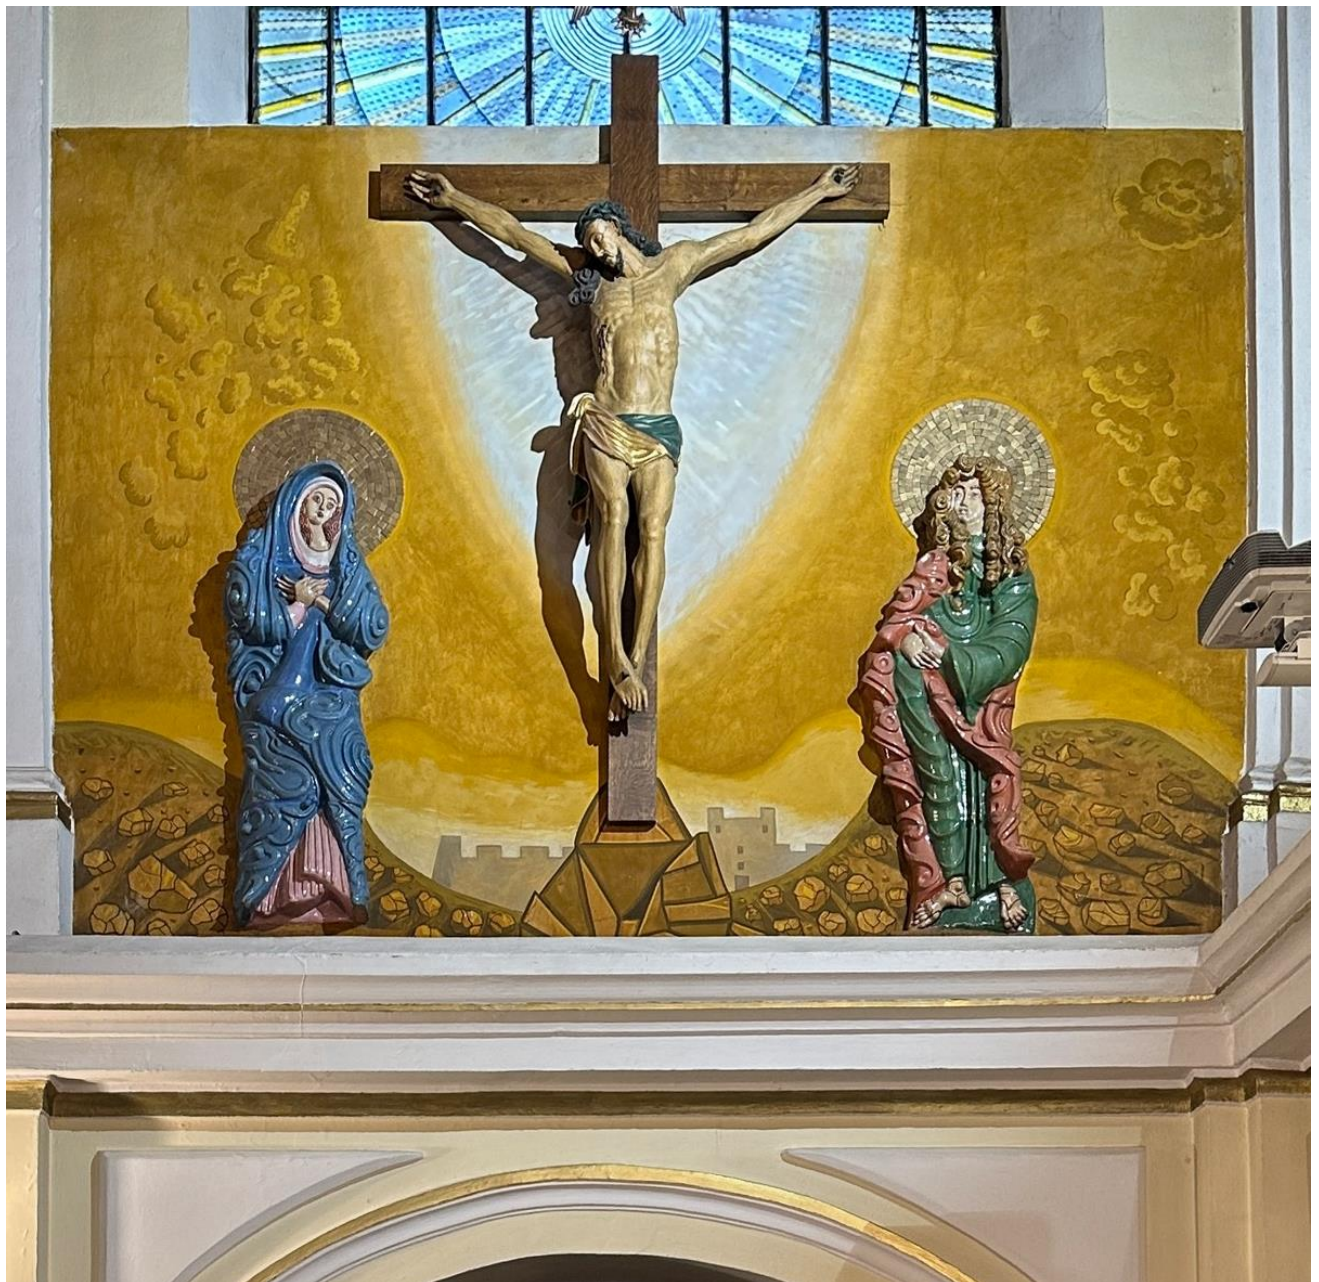
Na powierzchni ściany, na podstawie przeprowadzonych badań, stwierdza się obecność przemalowań prawdopodobnie akrylowych o spoiwie wodnym nanoszonych bezpośrednio na powierzchnię zaprawy wapienno-piaskowej. Podczas badań konserwatorskich chronologia warstw wykazuje powtarzalność w obrębie wykonanych odkrywek sondażowych na powierzchni ściany. Stan zachowania powierzchni ściany z przedstawieniem określa się jako dobry.

Na widocznych powierzchniach dwóch figur postaci w narożnikach sceny ukrzyżowania stwierdza się obecność glazurowanej warstwy – szkliwionego pokrycia, charakteryzującej się wysoką gładkością i połyskiem. Warstwa szkliwa została naniesiona prawdopodobnie nowoczesną metodą wypalania wyrobów z czerwonej gliny w piecu, co jest kluczowym etapem w procesie tworzenia nowoczesnej ceramiki. Figury postaci charakteryzują się pustą formą w środku. Stan zachowania figur postaci określa się jako bardzo dobry.

FOTO 1.: Stan zachowania sceny z Ukrzyżowaniem.

Ze względu na wtórny charakter, głównym celem prac konserwatorskich jest odtworzenie pierwotnej estetyki ściany. Archiwalne zdjęcie z okresu międzywojennego wskazują na brak jakiegokolwiek polichromii ściennej w tym miejscu (zdj. 2). Należy więc, przede wszystkim, wykonać niezbędne czynności obejmujące usunięcie warstwy zaprawy wapienno-piaskowej wraz z wtórnymi przemalowaniami oraz usunięcie figur postaci w narożnikach sceny.

- Wykonanie dokumentacji fotograficznej i opisowej dokumentującej dokładny stan zachowania obiektu przed wykonaniem prac konserwatorskich.
- Usunięcie istniejącego elementu wyposażenia w postaci krucyfiks, zabezpieczenie okablowania na gzymsie pod sceną ukrzyżowania.

- Usunięcie wtórnej warstwy zaprawy wapienno-piaskowej wraz z wtórnymi przemalowaniami w obrębie sceny ukrzyżowania.
- Zdezynfekowanie preparatem biobójczym np. BIOTIN R lub równoważnym metodą pędzlowania.

- Naprawa spękań konstrukcyjnych jeśli takie się ukażą: klejenie rys konstrukcyjnych metodą iniekcyjną, ciśnieniową przy użyciu mieszanek na bazie żywic epoksydowych, z zastosowaniem mieszanek gruntujących i iniekcyjnych; Całość ściany po skutej warstwie wapienno-piaskowej zagruntować dyspersją wodną AQUAFORTE firmy Hufgard Optolith lub równoważnym, który wzmocni powierzchniowo strukturę podłoża, trwale zwiąże z podłożem mineralnym, posiada silne właściwości penetrujące, zapewnia wysoką paroprzepuszczalność, zwiększa przyczepność warstwy malarskiej, zmniejsza chłonność podłoża.

- Wykonanie warstwy wyrównawczej tynkiem o spoiwie wapiennym – zaprawą o białej, drobnoziarnistej fakturze, wysokiej zdolności wchłaniania szkodliwych soli, wydłużonym czasie obróbki, o plastycznej i łatwej w aplikacji konsystencji, o strukturze zbliżonej do oryginału (Nadzór Konserwatorski). Przy ręcznym sposobie nakładania należy stalową kielnią nanieść zaprawę na ścianę i wyrównać łata tynkarską – np. RENOPUTZ firmy Hufgard Optolith lub równoważnym. Po wstępnym związaniu zaprawę zatrzeć pacą z gąbki lub filcu.

- Zagruntowanie powierzchni ścian dyspersją wodną np. AQUAFORTE firmy Hufgard Optolith lub równoważnym.
- Malowanie ściany farbami polikrzemianowymi wodorozcieńczalnymi, z dodatkiem substancji hydrofobizujących, odpornymi na zmywanie, tworzących powłoki dyfuzyjne, skutecznie chroniące przed wilgocią, o wysokiej odporności na porostanie glonami i grzybami.
